Allgemein beeideter und gerichtlich zertifizierter Sachverständiger

Gutachten

Vereisungsschäden

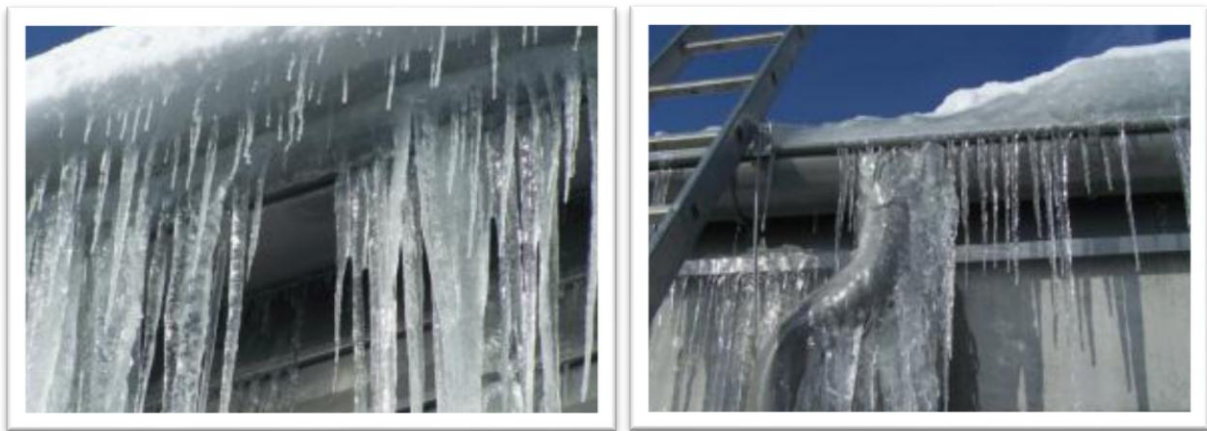
Im Wesentlichen wurden in den Wintern und bei tiefen Außentemperaturen massive Vereisungsschäden, vor allen Dingen im Bereich der Traufen, der neu errichteten Halle bzw. des Zwischendaches festgestellt.

Abb. 1: Vereisungen Traufe Zwischenbau bzw. Vordach

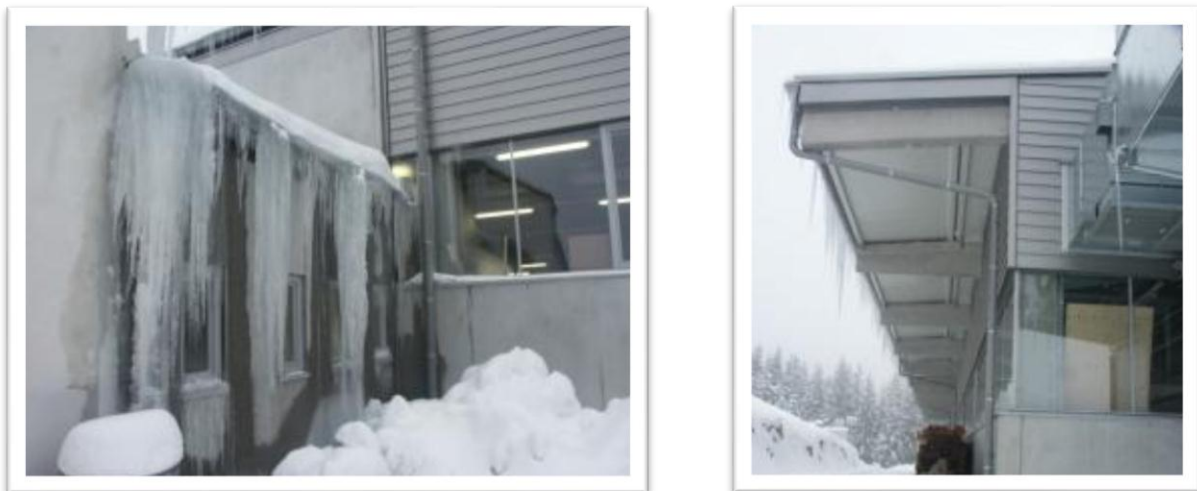
Abb. 2: Vereisungen Hallentraufe zum Zwischenbau

Eindeutig festgestellt wurde eine weit über der Norm liegende Vereisung der Zwischenwandtraufe als auch der dazugehörigen Hallenseite bei geringerer Vereisung des Vordachs.

Die wahrscheinliche Ursache der massiven Vereisung der Hallentraufe im Bereich des Zwischenbaus ist auf eine massive lineare Wärmebrücke im Bereich Wandübergang zu Dachkonstruktion zurückzuführen. Das in der Folge dargestellte Detail, welches als Vorschlag von der Fa. angefertigt wurde, diente offensichtlich für die Fa. als Ausführungsgrundlage.

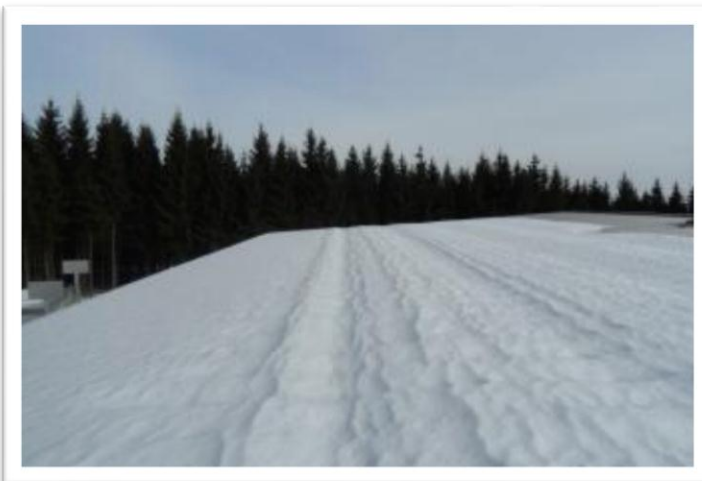
Abb. 3: Dachresche Vordach Montagehalle

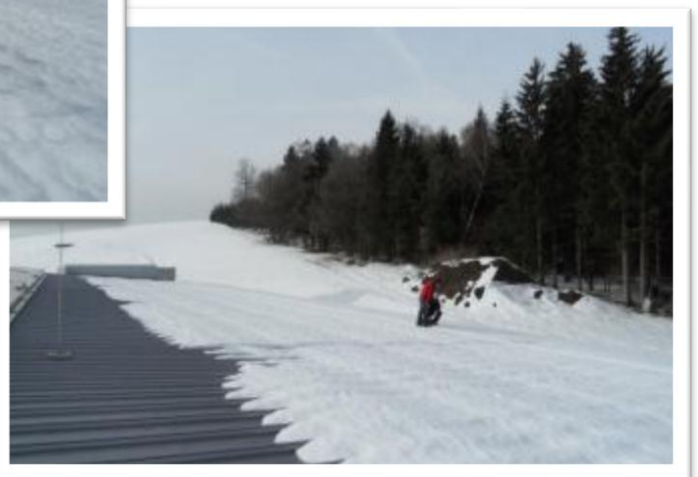
Abb. 4: Dachresche Richtung Zwischenbau

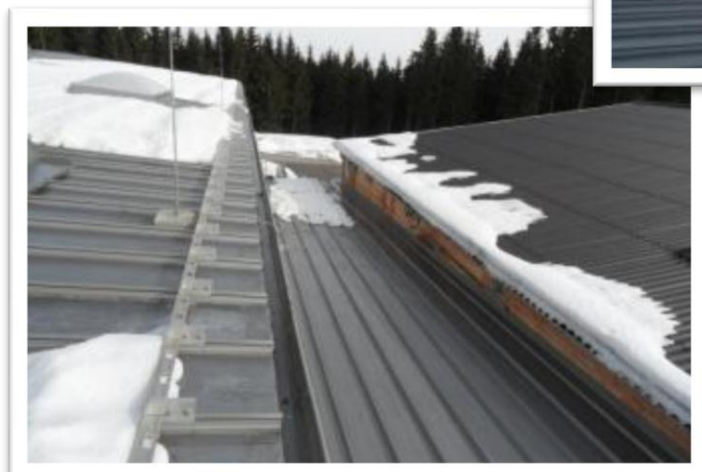
Die Befundaufnahme fand am _____ um 9:00 Uhr in Ihrem bzw. im Beisein von Herrn _____ und Herrn _____, seitens der Fa. _____, statt. Dies bei aufgelockerter Bewölkung, einer Außentemperatur von ca. ± 0 °C und einer (wo vorhanden) durchschnittlichen Schneedecke von 20 bis 30 cm auf dem Hallendach. Der Zwischendachbereich war bereits weitgehendst schneefrei (siehe Abb. 5).

Abb. 5: Schneeablagerung Zwischentrakt

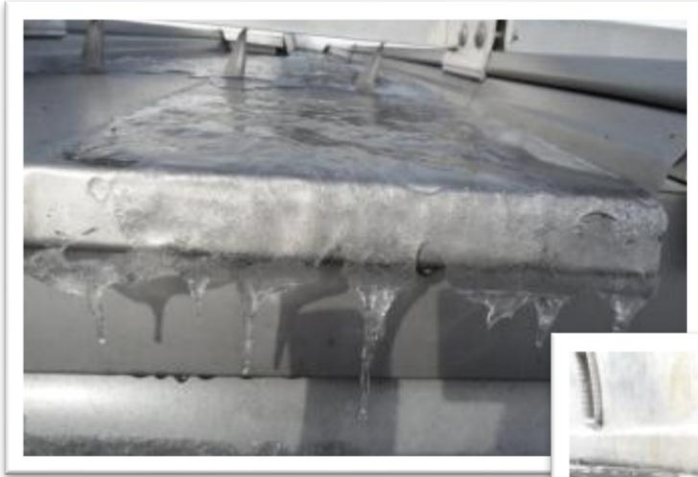
An diesem Tag konnten so gut wie keine Vereisungen der Traufen festgestellt werden (siehe Abb. 6). Die folgenden Bilder dokumentieren, zumindest teilweise, die unterschiedliche Schneedeckenpositionierung hinsichtlich der verschiedenen Wärmedämmwerte der Dachkonstruktion.

Abb. 6: Geringe Vereisung der Traufe

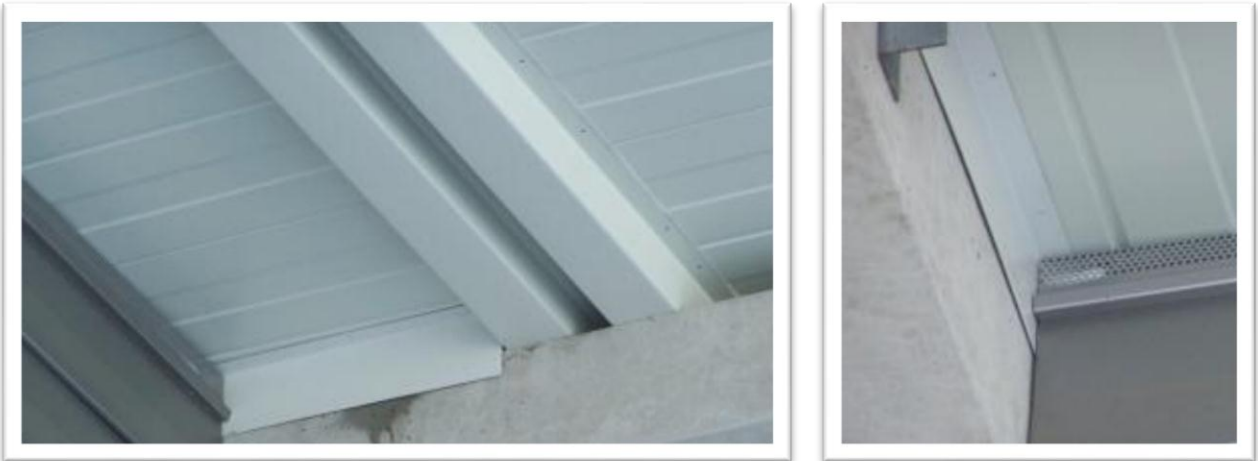
Laut Angaben von Herrn seitens der Fa. , wurde aufgrund von Aufmaß- bzw. Planfehlern die Elementdachkonstruktion im Bereich Traufe Zwischenbau um ca. 0,5 m zu kurz ausgebildet. Der verbleibende Zwischenteil wurde angeblich von der Fa. in einem analogen Dachaufbau und entsprechend gleicher Optik handwerklich gefertigt und einge-

passt. In wie weit dieser Bauteil dieselben physikalischen Eigenschaften, d. h. Dämmwerte aufweist, muss bei einer Naturaufnahme, d. h. Dachöffnung genauer überprüft werden.

Abb. 7: Pass-Stück zwischen Elementdach und Traufe

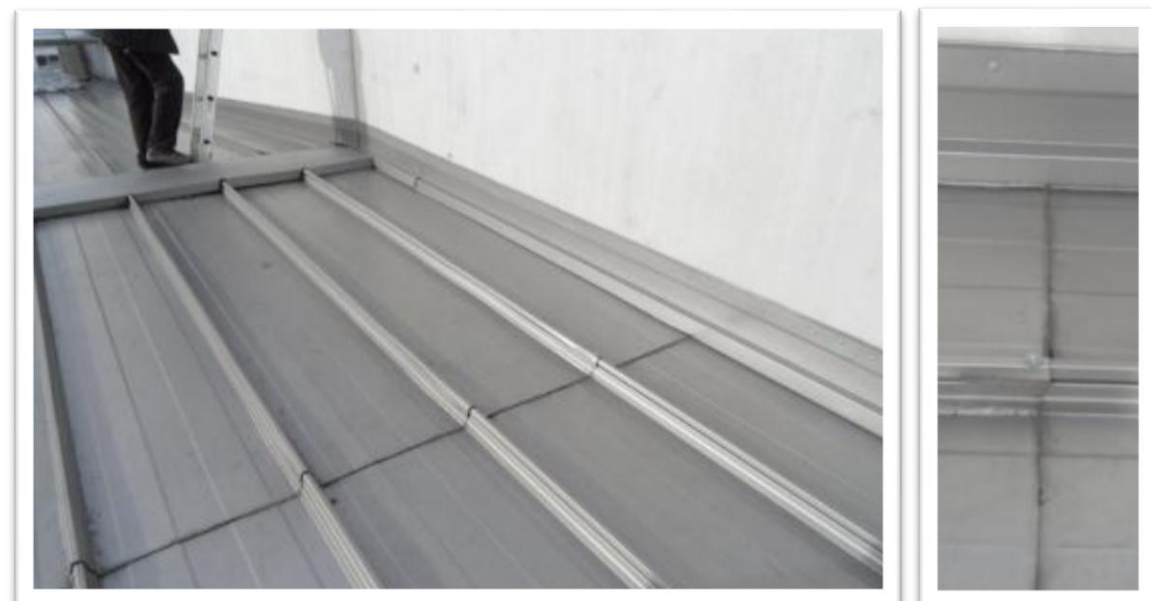
Die Dacheindeckung des Zwischenbaus wurde wie auf den unten angeführten Fotos ersichtlich offensichtlich aufgrund eines Naturmaßfehlers „gestückelt“ d. h. mit einem Stoß ausgeführt. Die 2. Resche ist ordnungsgemäß in einem Stück verlegt. Überdies wurde die Detaillösung der Verbindung völlig unkorrekt als teilweise verschraubte Lösung durchgeführt und widerspricht dies der allgemeinen Vorgabe von betreffend der Herstellung durchdringungsfreier Deckschalen. Dieselbe Situation ist leider an der Firstkappe festzustellen, wo kein Detail verwendet wurde sondern eine handwerklich hergestellte Abdeckung auf die Obersicken des Elementdaches verschraubt wurde. Dieser Aspekt ist aber nicht besonderer Teil des Gutachtens und müsste gesondert behandelt werden.

Abb. 8: verschraubte Stoßausbildung Eindeckung Zwischenbau

9. Die erläuterten Mängel an der **Dacheindeckung des Zwischenbaus** sind nicht explizit Gegenstand des Gutachtens und bedürfen einer gesonderten Erörterung.
10. Es ist mit ziemlicher Sicherheit auszuschließen, dass ein Kaltluftzug über den Außenkanal zur Vereisung der Dachtraufen geführt hat. Erklärend muss dazu erwähnt werden, dass zwischen den Abflussleitungen des Kanals und der südseitigen Dachfläche keine unmittelbare Verbindung besteht. (Gutachten)
11. Die **Setzungsrisse** im Verbindungstrakt stehen in keinem unmittelbaren Zusammenhang mit den Vereisungsproblemen. Möglicherweise wurden diese aber durch eindringendes Wasser noch zusätzlich verstärkt. Durch massive Vereisungen im Bereich der Außenwand besteht aber naturgemäß die Möglichkeit von Spannungsrissen durch Frosteinwirkung.

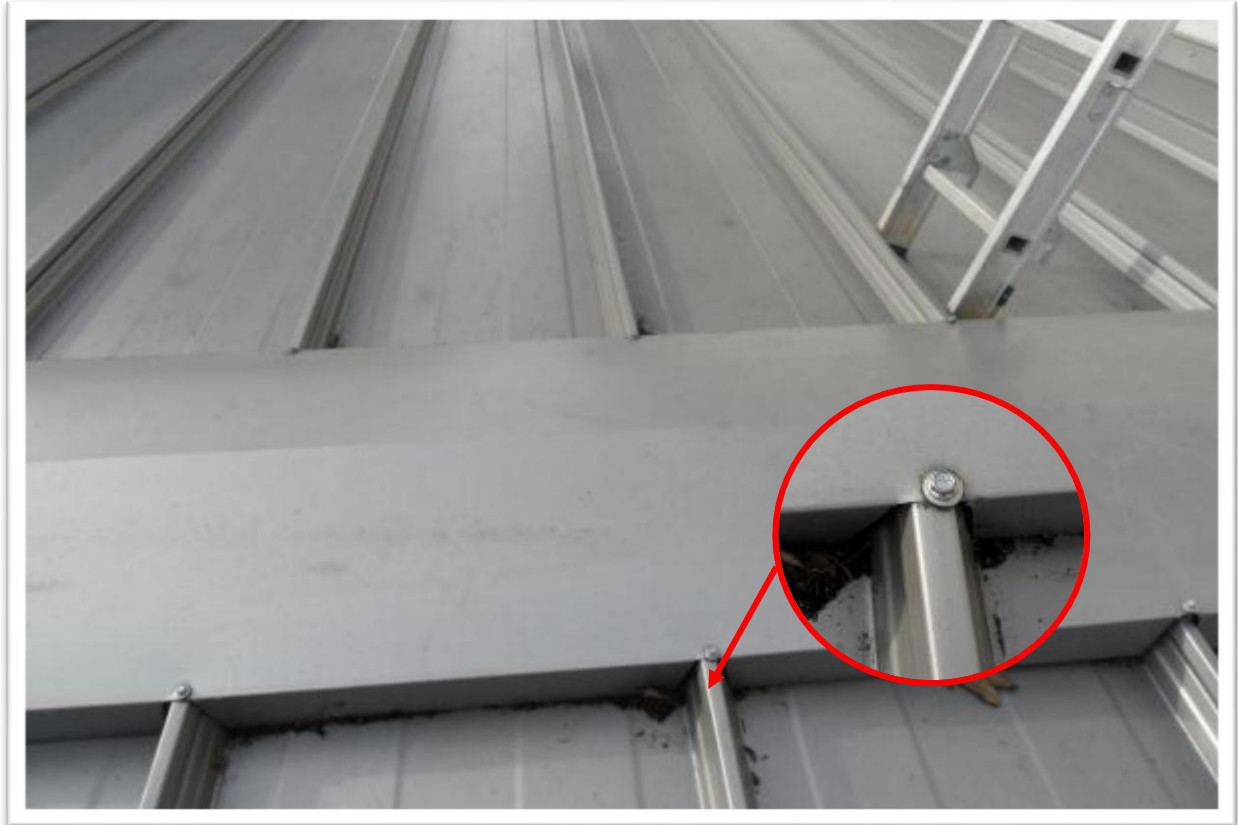
Abb. 9: Verschraubte Firstkappe Zwischenbau

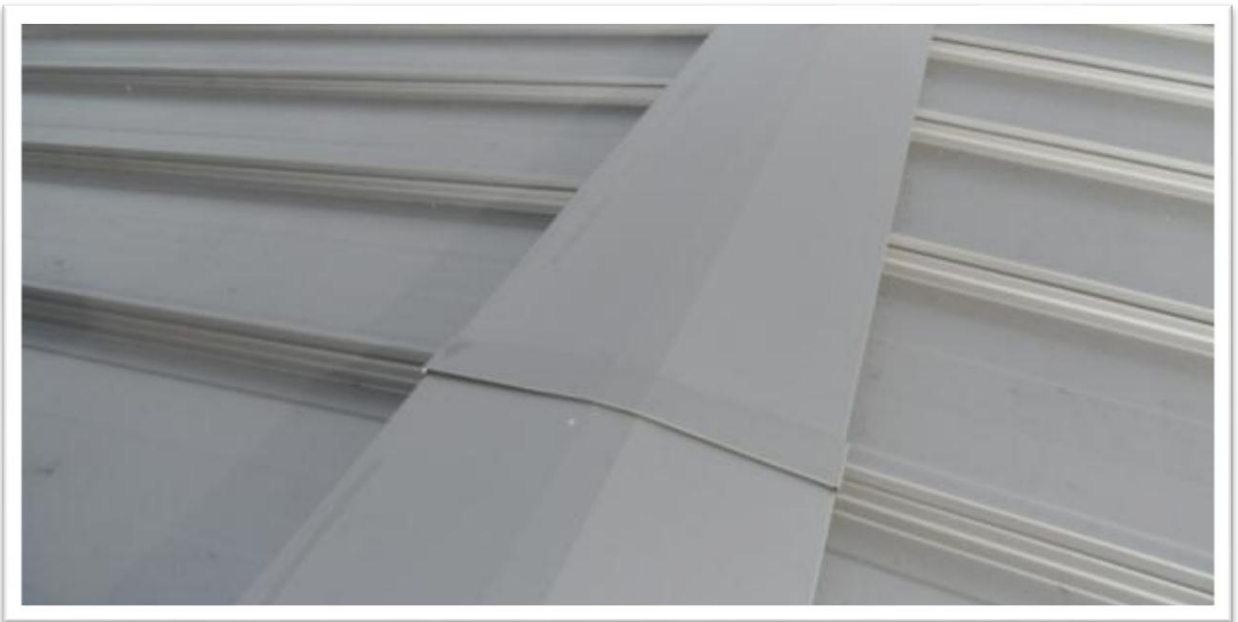
Abb. 10: Eingehängte Firstkappe

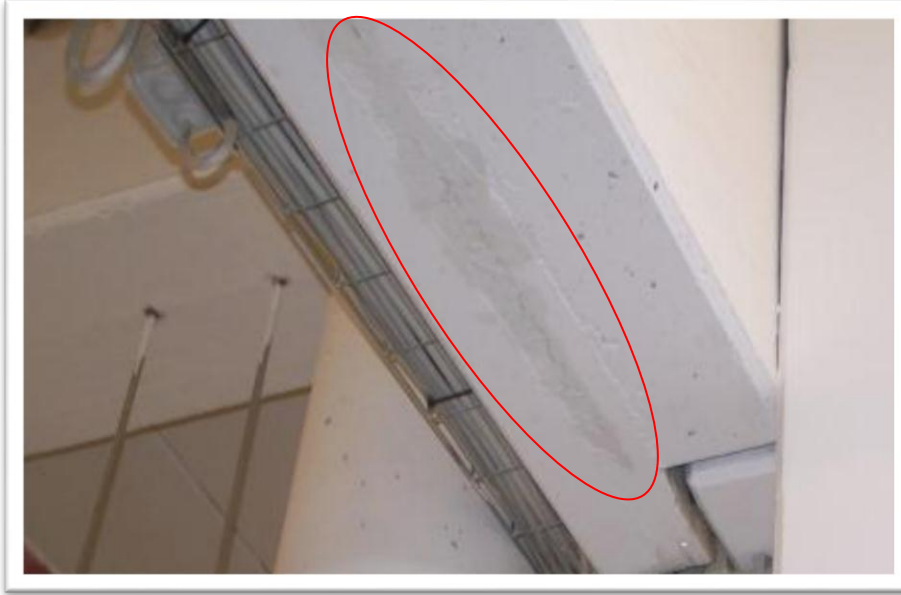
Trotz dem am Tag der Befundaufnahme nur mehr geringe Feststellungen über die Durchfeuchtung der Wärmedämmung des Betonfertigteils der Wand gemacht werden konnten, sei auf diesen Aspekt dennoch besonders hingewiesen. In der Gutachtenserläuterung wird das

Detail Traufe noch dezidiert erläutert, weil nach Ansichten des Verfassers, in diesem Bereich massive Kondensationen auftraten, die in der Folge die Wärmedämmung massiv durchfeuchtete. Naturgemäß kam es demzufolge zu einem austreten des flüssigen Wassers aus der Wärmedämmebene des Betonfertigteils.

Abb. 11: Durchfeuchtung Wärmedämmung Wandplatte

Eine Detaillösung in dieser Ausführung indiziert jedenfalls massive Kondensationsschäden und wäre demnach – wie vorher bereits erwähnt – eine logische Erklärung für die Durchfeuchtung der Wärmedämmebene des Betonfertigteils und die daraus resultierenden Wasseraustritte. Eine ähnliche Lösung wird jedenfalls auch für den Traufbereich des Zwischenbaus vermutet, zumal dermaßen massive Vereisungen ohne erheblichen Wärmedurchgang nicht entstehen können. Überdies entspricht die komplette Dachkonstruktion mit einem U-Wert von 0,35 Wm²K nicht den Vorgaben der OÖ Bauordnung (U-Wert ≤ 0,25 Wm²K)

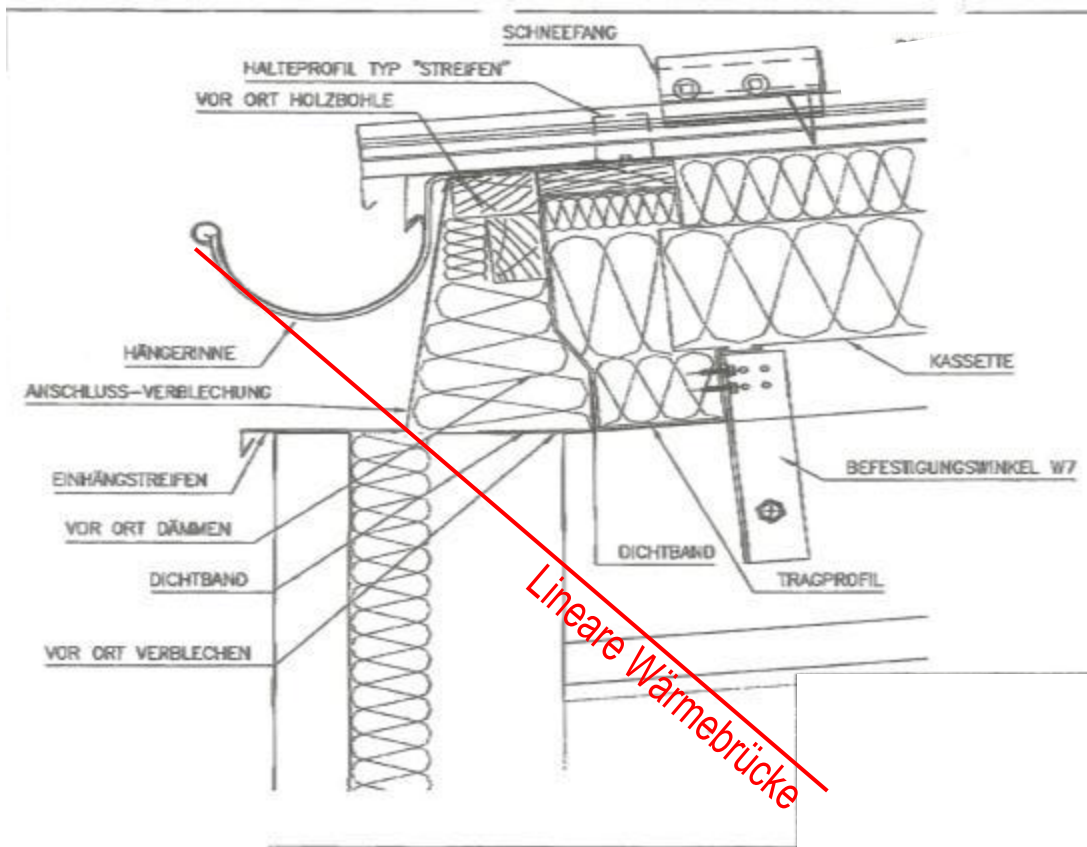
Das Detail zeigt einen erheblichen Konstruktionsfehler im Bereich des Übergangs der Wärmedämmebene, weil diese im besten Fall auf Kante gestoßen ist und nicht, wie erforderlich über die gesamte Stärke satt gestoßen verbunden wurde. Überdies bleibt es einer Öffnung der Dachtraufe vorbehalten, ob diese so wie gezeichnet zur Gänze mit Wärmedämmung ausgefüllt ist.

Abb. 12: Wärmebrücke Traufe Montagehalle

Wie bereits vorstehend erwähnt, ist jedoch die wirkliche Ursache der massiven Traufeneisung im Bereich Montagehalle – Zwischenbau bzw. auch im Anbaubereich eine massive Wärmebrücke der Traufe, bedingt durch falsche Detailausbildung bzw. fehlende oder zu geringe Wärmedämmung. Verstärkt werden die Mängel und daraus resultierenden Vereisungen allenfalls durch zu geringe Wärmedämmungen im Bereich Satteloberlichte und Firstausbildung.

6. Eine **Sanierung** der beschriebenen Schäden kann nur erfolgen, wenn die komplette Dachkonstruktion rückgedeckt, die entsprechenden Details saniert und die Eindeckung wieder remontiert wird. Durch die Ausbildung als Gleitbügelschale ist dies weitgehendst ohne Zerstörung der Bauelemente möglich. Die spenglermäßigen Verwahrungsteile im Bereich Satteloberlichte und Traufe müssten allenfalls neu hergestellt werden.

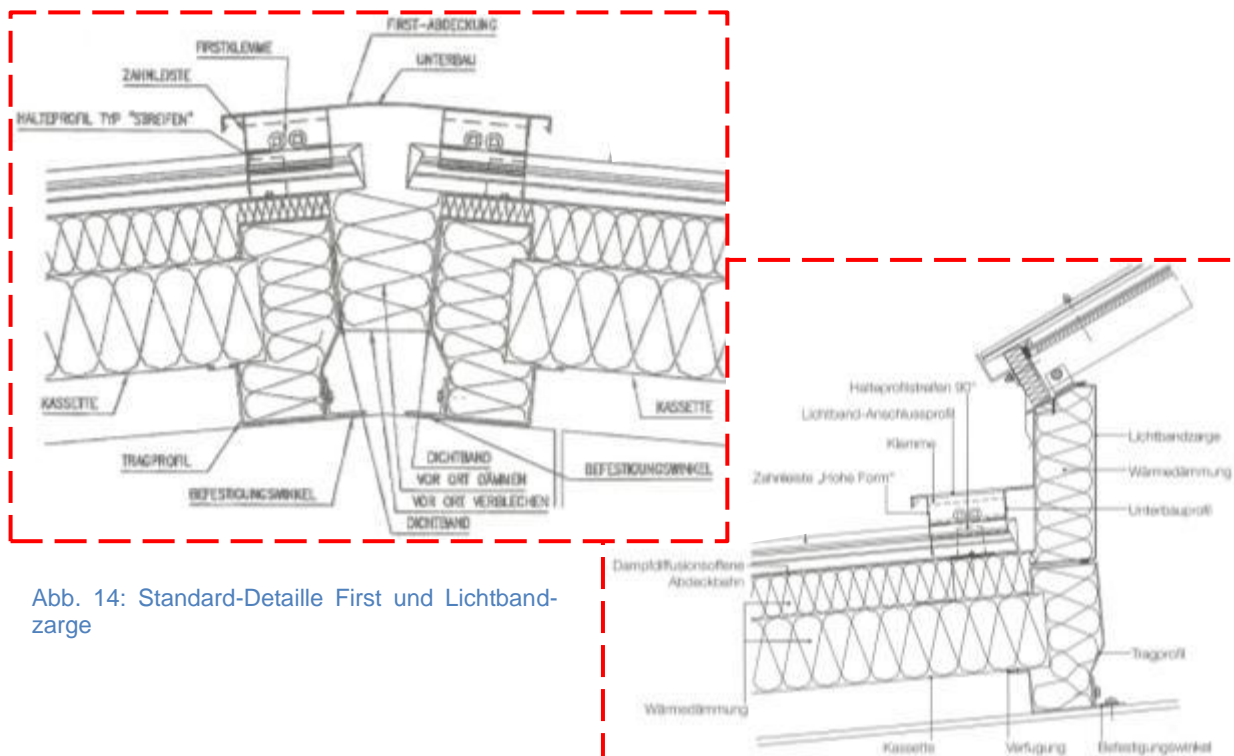
Parallel dazu sind zusätzlich die Details im Bereich der Firstkappe und Satteloberlichte hinsichtlich Wärmebrücken zu überprüfen. Es ist aus den Unterlagen nicht ersichtlich, inwieweit die Zarge des Dachoberlichts überhaupt bzw. in welcher Dämmstärke diese wärmegeklämt ist. Desweiteren ist auf die sorgfältige Ausführung des Firstdetails Bedacht zu nehmen, weil in diesem Bereich die Standardelemente quasi zusammenlaufen und die Verbindung, vor allen Dingen die korrekte Dämmung des Zwischenraums bauseits erfolgen muss. Auf die beiden Details wird tieferstehend noch näher eingegangen.

Abb. 14: Standard-Detaillie First und Lichtbandzarge

Zur näheren Erläuterung soll betreffend Firstausbildung darauf hingewiesen werden, dass wie im Detail angeführt, die Verblechung des Zwischenraumes bzw. die Wärmedämmung vor Ort eingebracht werden müssen. Es ist aus der Erfahrung des Gutachters leider immer wieder feststellbar, dass diese Detailausfertigung nicht den Planvorschlägen entspricht. In der Regel werden zu geringe Dämmstoffstärken eingebracht bzw. wird diese mit Hohlstellen verlegt und es wird auch auf eine Versiegelung der Verblechung wenig Wert gelegt. Dies kann unter Umständen zu Kondensationsproblemen an der Unterseite der Firstkappe kommen, weil in diesem Bereich technisch bedingte Spalten vorherrschen und dadurch konvektiv Wärme eingebracht wird. Eine Dampfdichtheit wird in der Regel dadurch auch nicht erreicht.

Im Bereich der Lichtbandzarge ist vor Ort festzustellen, ob die im Detail dargestellte Dämmstoffdicke von wenigstens 10 cm eingehalten wurde. Eine Verringerung dieser Stärke führt naturgemäß wieder zu einer geometrischen Wärmebrücke und dadurch hohen Transmissionswärmeverlusten. Mit entsprechender Erhöhung der Oberflächentemperaturen wird das
