Allgemein beeideter und gerichtlich zertifizierter Sachverständiger

Gutachten

Vereisungsschäden

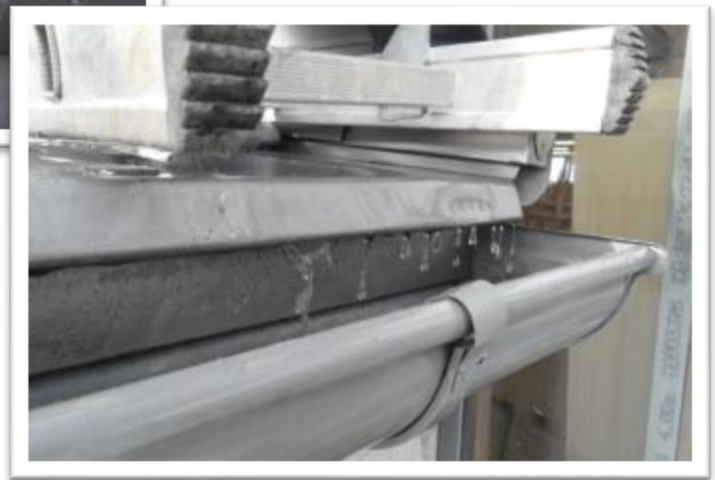
Schäden im Innenbereich der Halle durch eindringendes Schmelzwasser konnten am heutigen Tage nicht festgestellt werden. Festgehalten wird jedoch dazu, dass aus der vorliegenden Fotodokumentation der Firma ein klarer Nachweis über Feuchteschäden im Innenbereich gestellt werden kann, insbesondere die Wasseraustritte aus der Wärmedämmung des Betonfertigteils sind von wesentlicher Bedeutung für die weiteren Betrachtungen. Sehr wohl wurden jedoch die Risse und Sprünge im Bereich der Wandkonstruktion bzw. Fliesenarbeiten festgestellt, ebenso teilweise Pfützenmarkierungen im Bereich der Zwischenwand.

Die Feststellungen der Wärmebildmessungen wurden durch handnahe Untersuchungen überprüft und es wurde festgestellt, dass jedenfalls im Bereich der Zwischenbautraufe bzw. der Lichtbandverwahrung relativ hohe Temperaturen konstatiert wurden. Dies mag aber auch von der Sonneneinstrahlung herführen und war an diesem Tag bei einer leicht aufgelockerten Bewölkung sicher auch temperaturerhöhend.

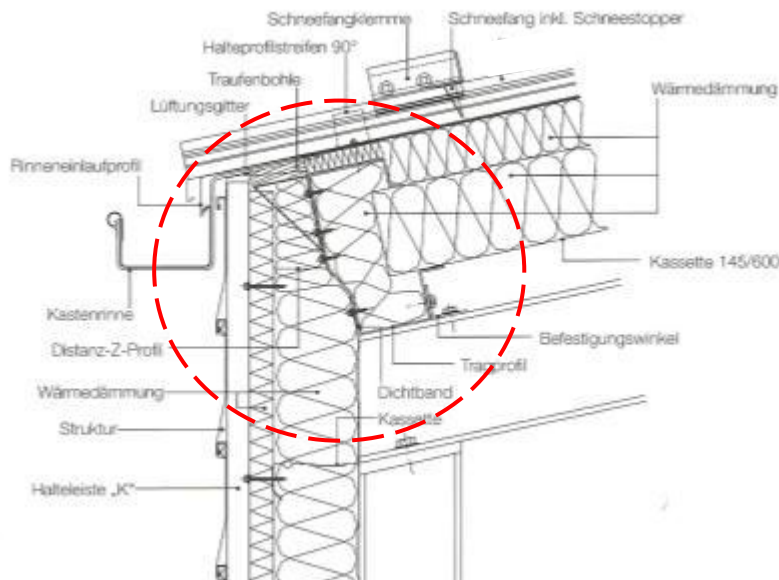
Abb. 13: Standard-Traufdetail

Eine zwar analoge aber trotzdem für den konkreten Fall vergleichbare Detailausbildung zeigt ein Standarddetail der Fa. [redacted] aus dem Planungsordner. In diesem Detail ist vor allen Dingen die durchgängige Wärmedämmebene in einer ausreichend bemessenen Dicke über den gesamten Trauf- und Wandbereich ersichtlich.
